内蒙古蒙东能源有限公司敏东一矿

# 矿山地质环境治理与土地复垦计划 (2023 年度)

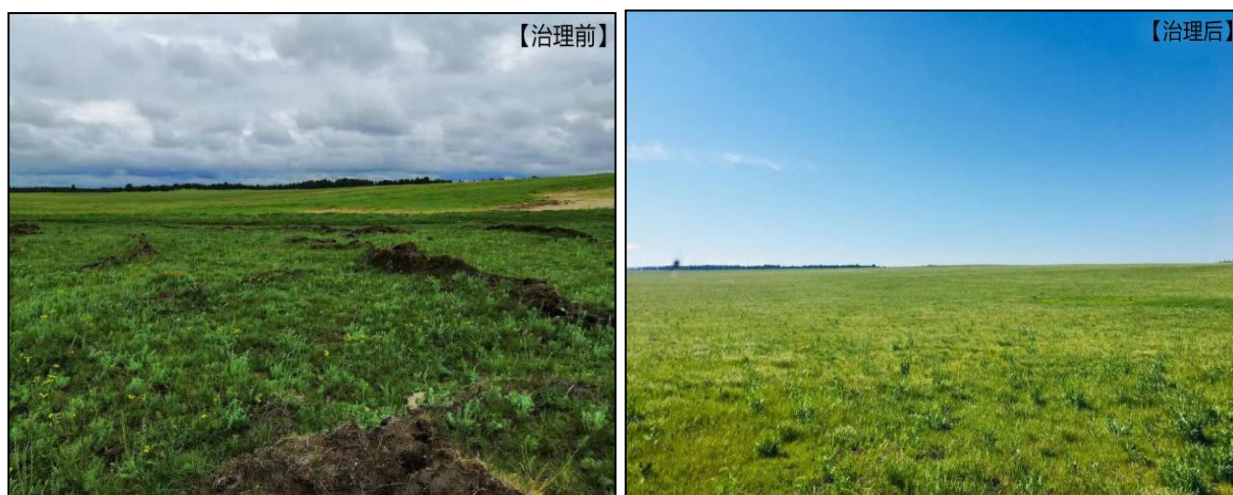
截止 2022 年末,累计完成沉陷区治理 481.60 公顷,工业场地及输煤走廊沿线道路两侧内种植常绿树种 1462 株、乔木 730 株、灌木 3471 丛、草坪 17.76 公顷,投入使用资金 2561.145 万元,其中包括地表沉陷区治理工程、工业场地、皮带输煤走廊西侧绿化、植被种植工程、地表岩移观测、水文监测系统、水文在线监测系统等工程。并成立了专门组织机构负责沉陷区治理工作,对地表回填夯实裂缝、平整地表塌陷区域、播草籽浇灌恢复植被等。

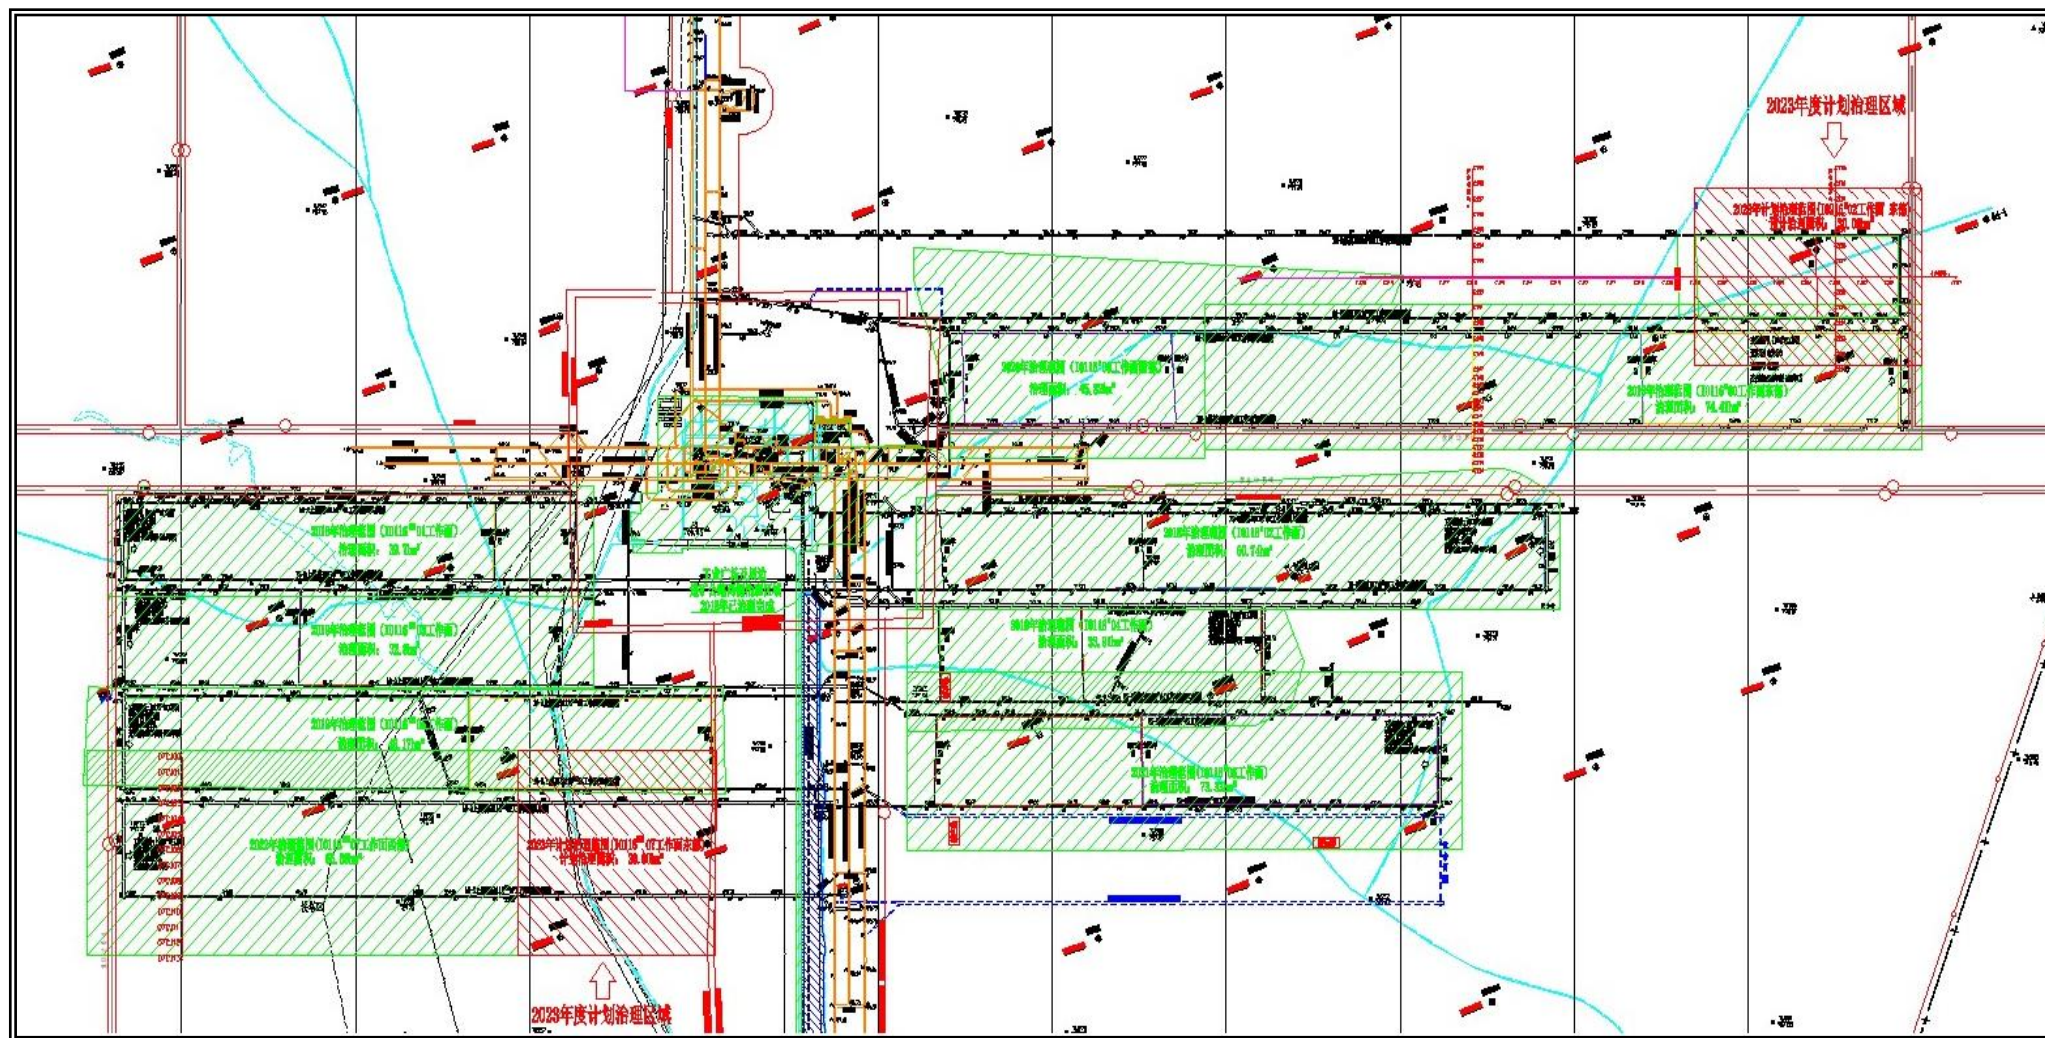
(附图 1) 矿山地质环境治理与土地复垦工作部

本年度拟对 I0116<sup>3±</sup>07 工作面、I0216<sup>3</sup>02 工作面采煤沉陷区边缘的地裂缝的治理，主要采取设置警示牌、填充裂隙、浅耕犁平、播撒草籽和监测预警（地下水动态监测、沉陷区沉降监测）措施相结合进行综合防治，2023 年度拟开展的矿山地质环境治理位置详见（附图 1）。

（表 1-5）I01163 上 07 工作面治理区域拐点坐标表

（表 1-6）I0216302 工作面治理区域拐点坐标表
