# 伊敏露天矿 2023 年度 矿山地质环境治理与土地复垦 计划书

编制单位：伊敏露天矿

编写日期：2023 年 2 月

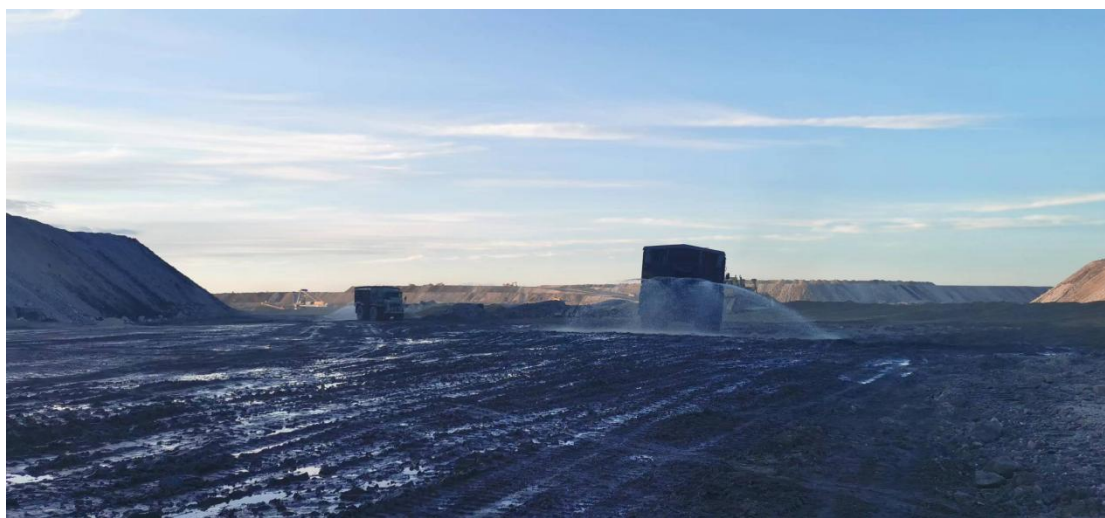
压灰排土场水车降尘现场图

2022 年，伊敏露天矿继续严格落实“两山论”精神指示。扬尘治理方面，大量开展种植植被降尘、清理、压埋、洒水、规划行车路线、设置挡风墙等扬尘预防与治理措施，在矿山道路设置喷淋系统，提升降尘效率。大风天气，在事先做好预防扬尘基础上，扬尘较大时，停产治理扬尘。灰渣治理方面，以《华能伊敏煤电联营三期工程环境影响报告书》中的“电厂灰渣回填时与露天矿剥离物进行混排，灰渣与露天矿剥离物比例小于 1：10。”为依据对排弃的灰渣与剥离物按小于 1:10 比例混排，并采用剥离物在灰渣排弃区域周边设置挡墙，防

治灰渣排弃过程中向周围扩散。累计排弃伊敏电厂灰渣 118.8 万  $\text{m}^3$ ，其混排剥离物约 1200 万  $\text{m}^3$ ，混排剥离物平均运距 5.78km。环保相关项目开展方面，开展了伊敏露天矿扬尘及噪声的第三方机构监测、矿区及生活区累计布设 14 台污染源自动监测设备、100 吨级洒水车购置、2022 年洒水车安全性能完善、TR50 型自卸车改造洒水车等项目，提高了洒水降尘、控制扬尘、环境保护效率，全年保证了环保事件的零发生。

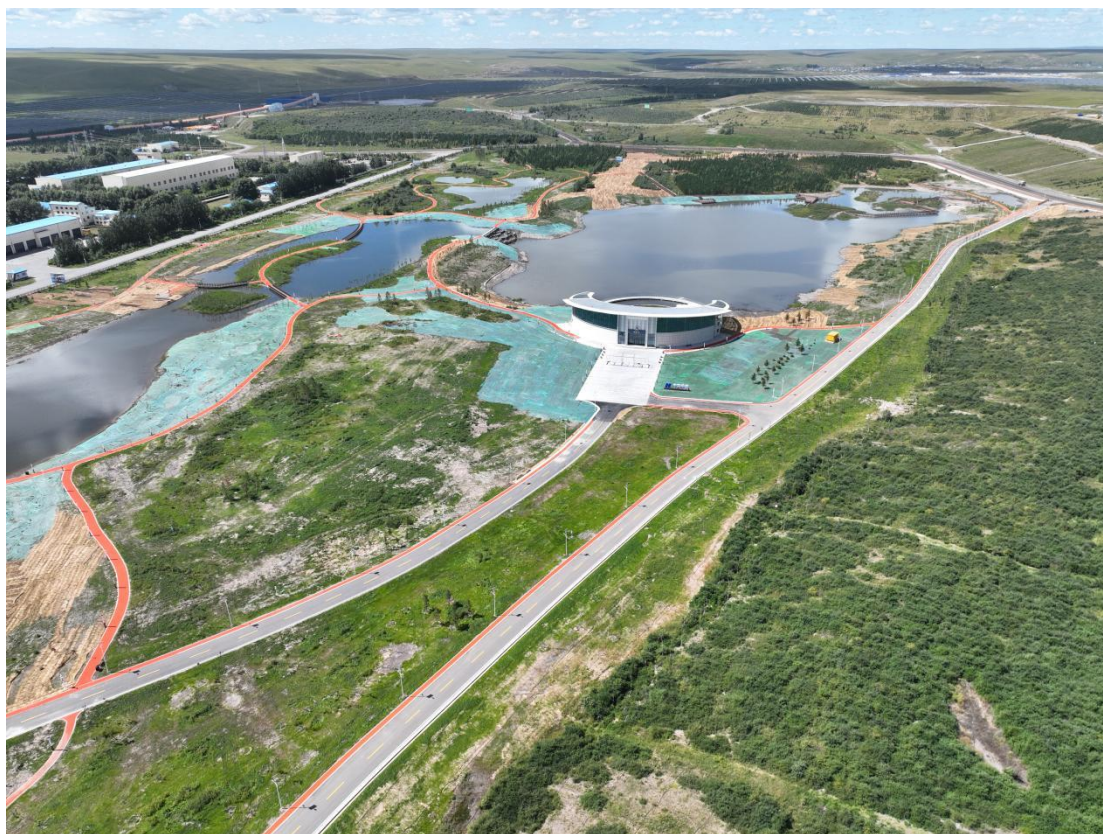
北门核心区航拍照效果图

目前已建成面积约 70hm<sup>2</sup>的核心区，主要完成了明珠馆建筑及内部展陈施工,平整场地覆土40hm<sup>2</sup>,种植树木 8241 颗,绿化种草 34hm<sup>2</sup>,修建沥青道路 2400m,修建园艺路 4830m,修建四个主题广场总计 10360m<sup>2</sup>,安装电气照明系统路灯 404 个,安装弱电音响监控设施 73 个,安装雕塑 42 个,修建东大门、叠水 2 处,修建观景平台 5 处,安装木围栏 2800m,修建木栈道 760m,修建水体 26 公顷,形成了初见成效的生态修复湿地景观,并对外开放接待游客超 4000 人次。

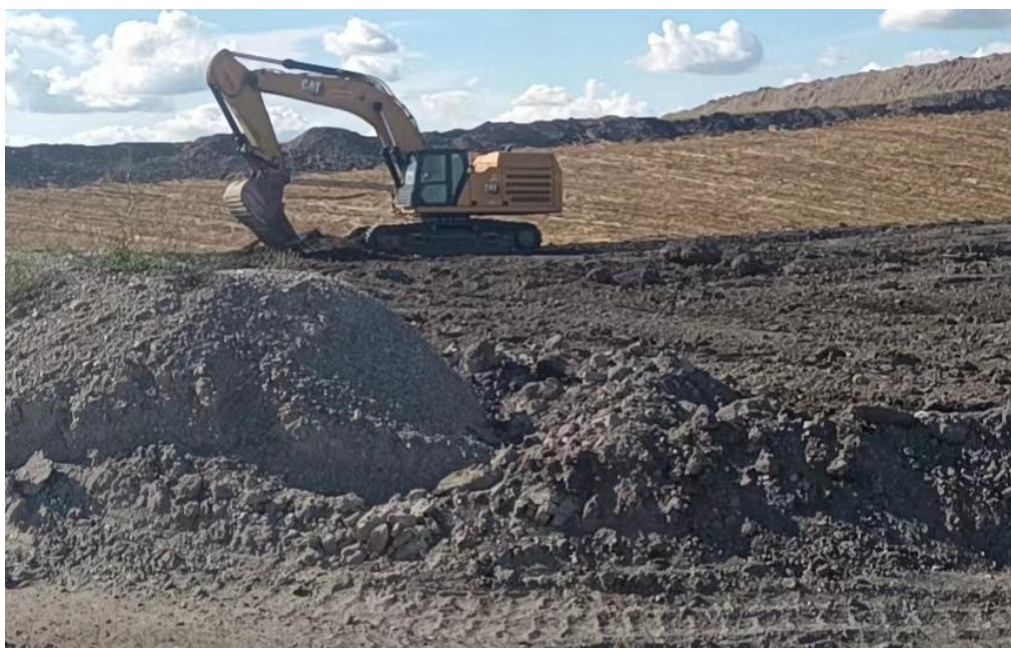
边坡放坡现场施工图

根据生产实际推进情况，2022 年对东帮 705 水平、720 水平到界排土场进行了放坡处理，坡角为  $14^\circ$ ，累计放坡长度  $2000\text{m}$ ，放坡面积  $16\text{hm}^2$ 。

治理区域 类型	削坡参数				削坡计算结果		
	整形长度 m	边坡高度 m	实际坡度 °	设计坡度 °	削坡外延量 m	单位削坡量 m <sup>3</sup> /m	边坡削坡量 万 m <sup>3</sup>
	L	H	α	β	L <sub>1</sub>	V	V <sub>2</sub>
东帮到界 排土场	2000	20	33	14	24.71	247.10	49.42

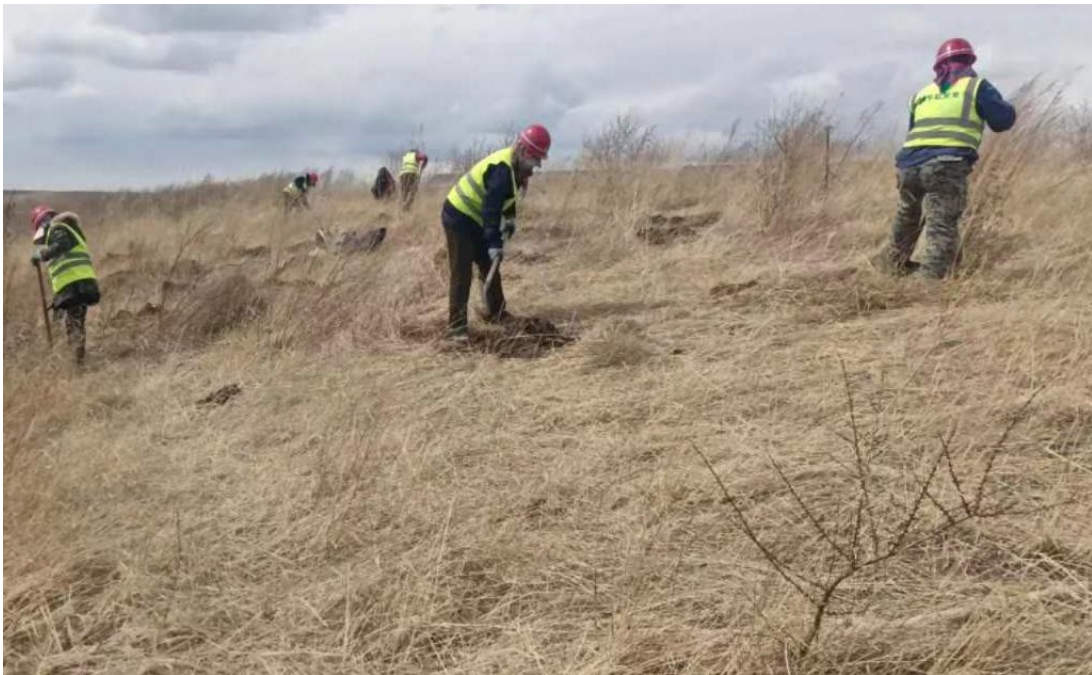
沙棘移栽现场施工图

全年完成新增绿化面积 134hm<sup>2</sup>，主要位置有核心区园区、北排湿地景观区、东帮排土场、北排土场及矿内主干道、参观台和场区周边。栽植 10794 棵乔灌木，布设 75000m 智能灌溉管路，为植被恢复区绿化提供水源条件。植被种植后进行了浇水、追肥等养护。

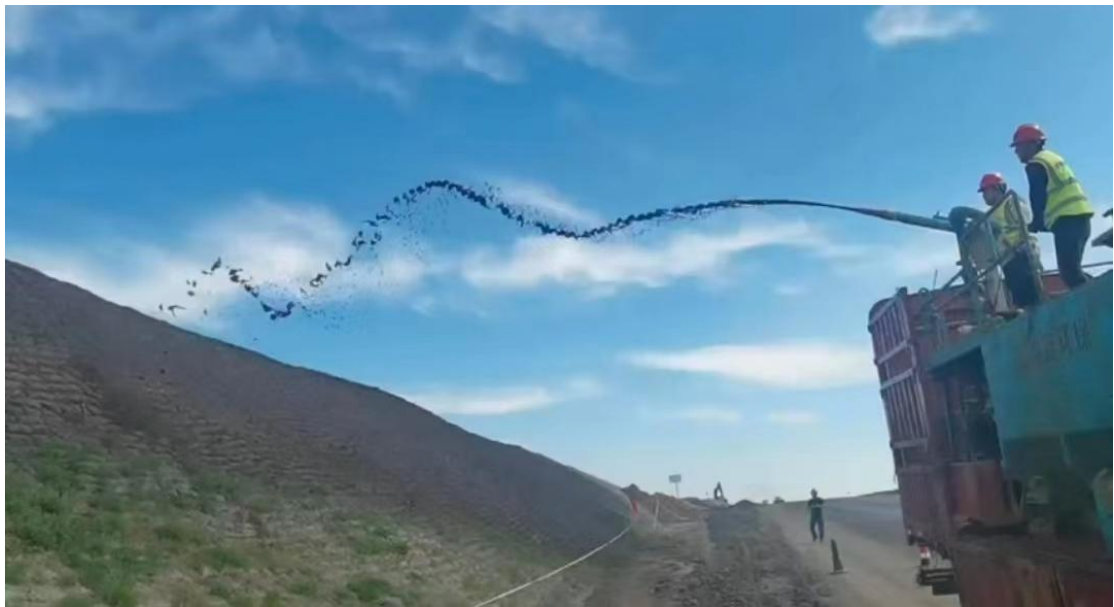
客土喷播技术现场施工图

在南帮入坑线路两侧应用客土喷播、植生毯等绿化技术，丰富伊敏露天矿绿化成果。
