内蒙古大雁矿业集团有限公司 2024 年度第三煤矿矿山地质环境与 土地复垦计划

内蒙古大雁矿业集团有限责任公司第三煤矿

2024 年度第三煤矿矿山地质环境与土地复垦计划

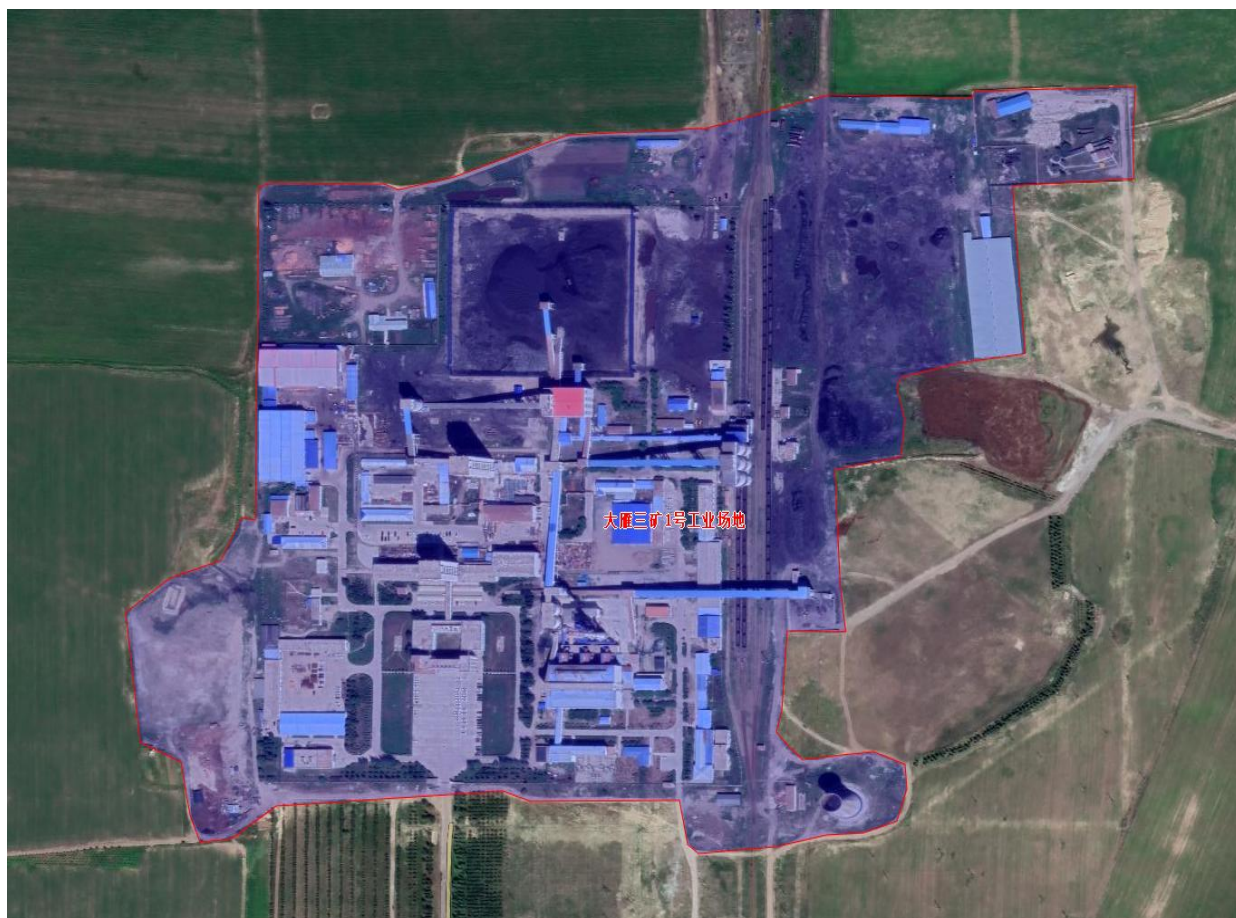
图 1-4 大雁三矿一号工业场地遥感影像图

一号工业场地为大雁三矿现使用的工业场地，位于矿区中部偏东，东西长约 900m、南北宽约 650m、占地面积约 35.5hm²。矿区地面布置简洁紧凑主要包括主立井、副立井、北二回风立井、办公楼、筛分车间、末煤卸载点、储煤仓、热电厂、矸石周转场、设备棚、食堂、污水处理车间、矿井维修车间、空气压缩机房、联合建筑等，见图 1-4、图 1-5。热电厂于 2019 年 6 月在国家“三供一业”相关政策指导下移交北控城市服务（鄂温克族自治旗）有限公司运营。矿区自备铁路从工业场地中部的储煤仓南侧为起点延东北向前进并入滨州铁路；矿区公路在工业场地南侧和东侧迂回后向北前进通往大雁镇，见图 1-6。根据《关于划拨大雁矿局三矿用地的批复[鄂政发（1993）

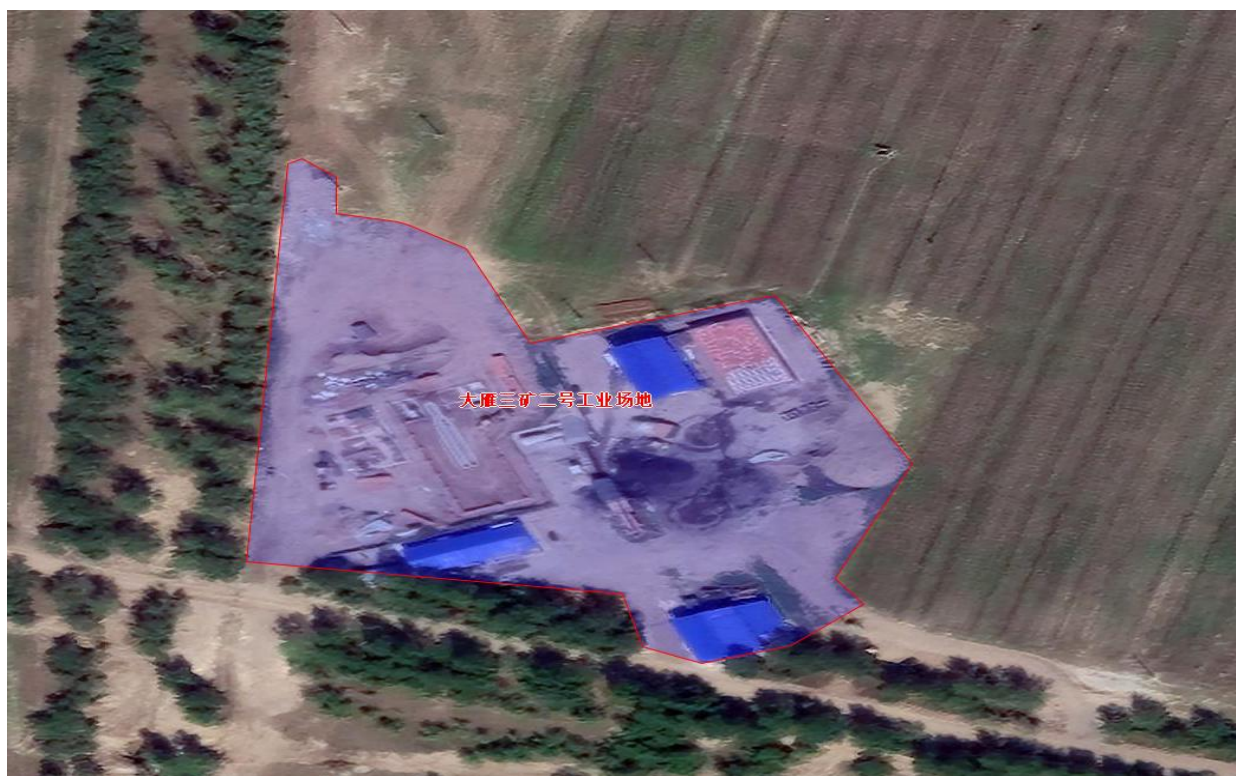
图 1-7 大雁三矿二号工业场地遥感影像图

二号工业场地为大雁三矿正在建设的西三采区风井，位于矿区南部矿权范围边缘处，东西宽约 105m、南北长约 120m、占地面积约 0.92hm^2 。该工业场地除建设中的西三风井和工程建设所需要的其他附属设施外无其他建筑物。见图 1-7、图 1-8。

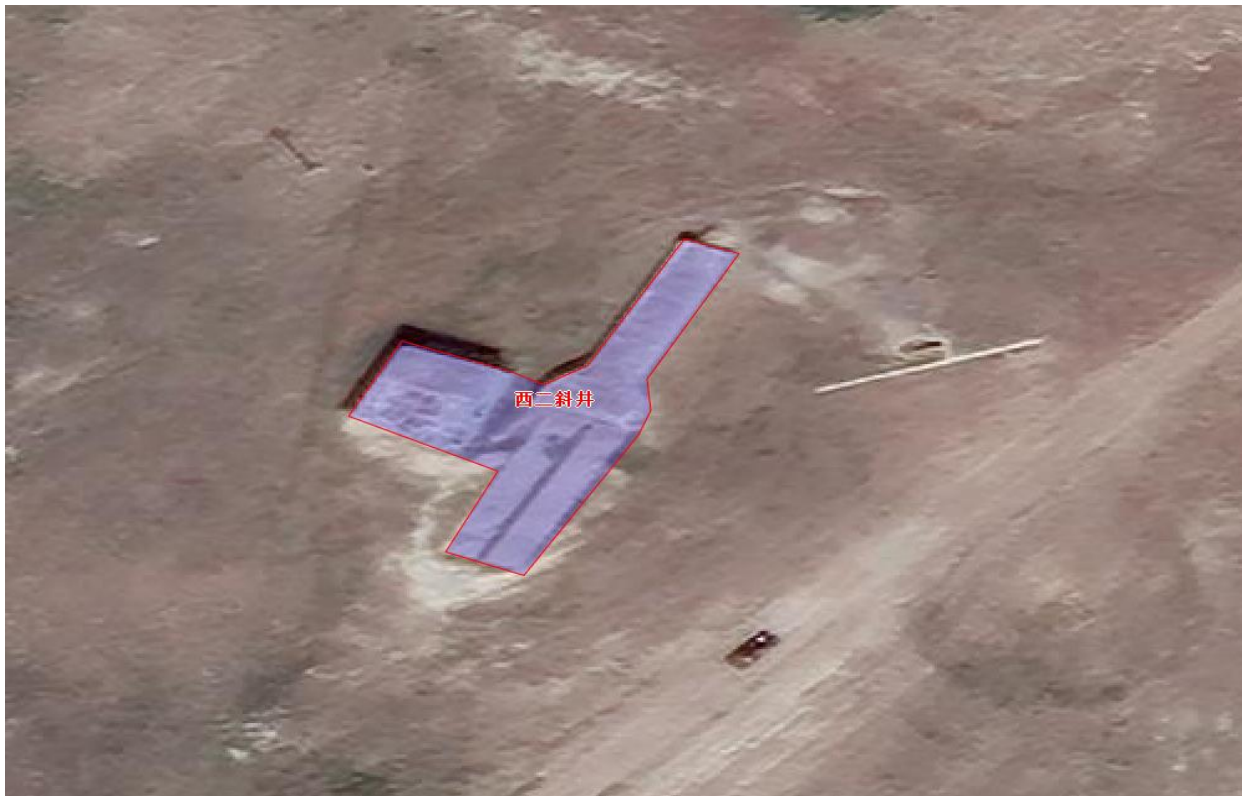
图 1-9 大雁三矿三号工业场地遥感影像图

三号工业场地为大雁三矿的西二斜井、是一条正在使用的通风用井。该工业场地位于矿区西南部矿权范围边缘处、二号工业场地西侧，东西宽约 23m、南北长约 45m、占地面积约 0.05hm^2 。该工业场地除井筒及其附属设施外无其他建筑物。见图 1-9。

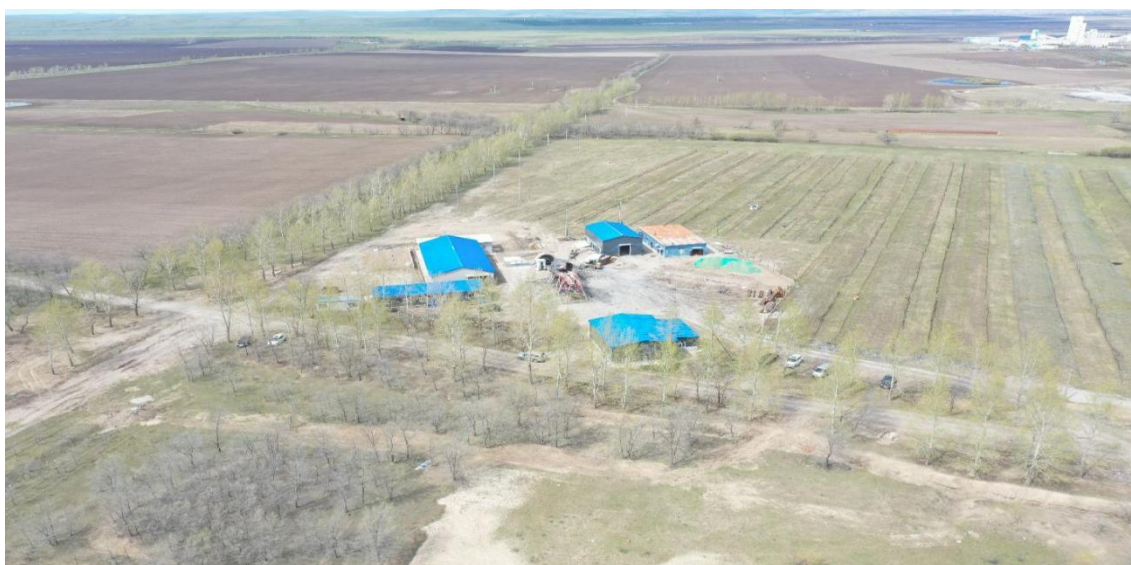
图 1-12 历史遗留采空区

矿权范围内的历史遗留采空区位于矿区西南部、二号工业场地北侧，呈西南东北条带状分布，面积约 163.46hm^2 、东西长约 4280m、南北宽约 810m、呈西南东北条带状分布。自东向西依次是由老雁兴井、雁兴井、三矿一井、三矿二井、二矿西井、兴旺井、矿产品公司小井、景气井开采浅层煤形成，上述各井均在 2000 年前后关闭。现状采空区上方未形成明显的地面沉陷，见图 1-12。

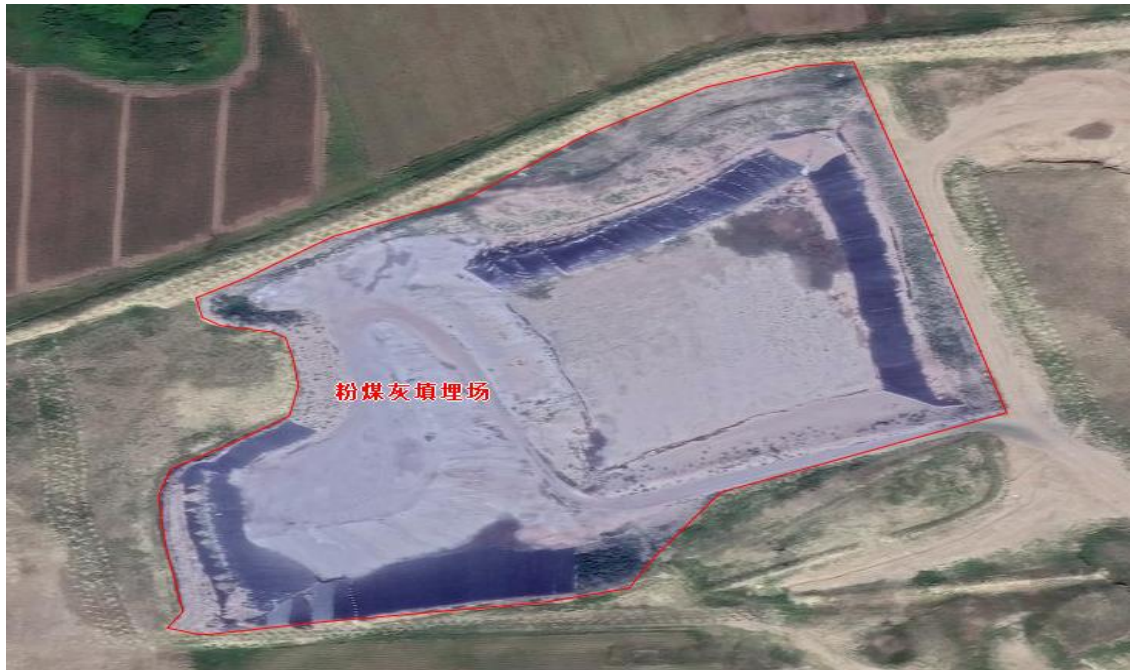
图 1-13 粉煤灰填埋场遥感影像图

粉煤灰填埋场是由热电厂填埋粉煤灰形成，位于矿区南部、一号工业场地南侧、二号工业场地东北方向，总体呈西南东北方向分布，东西宽约 220m、南北长约 240m、形状近似于长方形，总占地面积约 3.51hm^2 。该粉煤灰填埋场经过数年的使用西侧已基本填埋至与地表平齐，剩余未使用部分与地表标高相差约 5m-8m，剩余容积约占总库容的三分之二。见图 1-13、图 1-14。

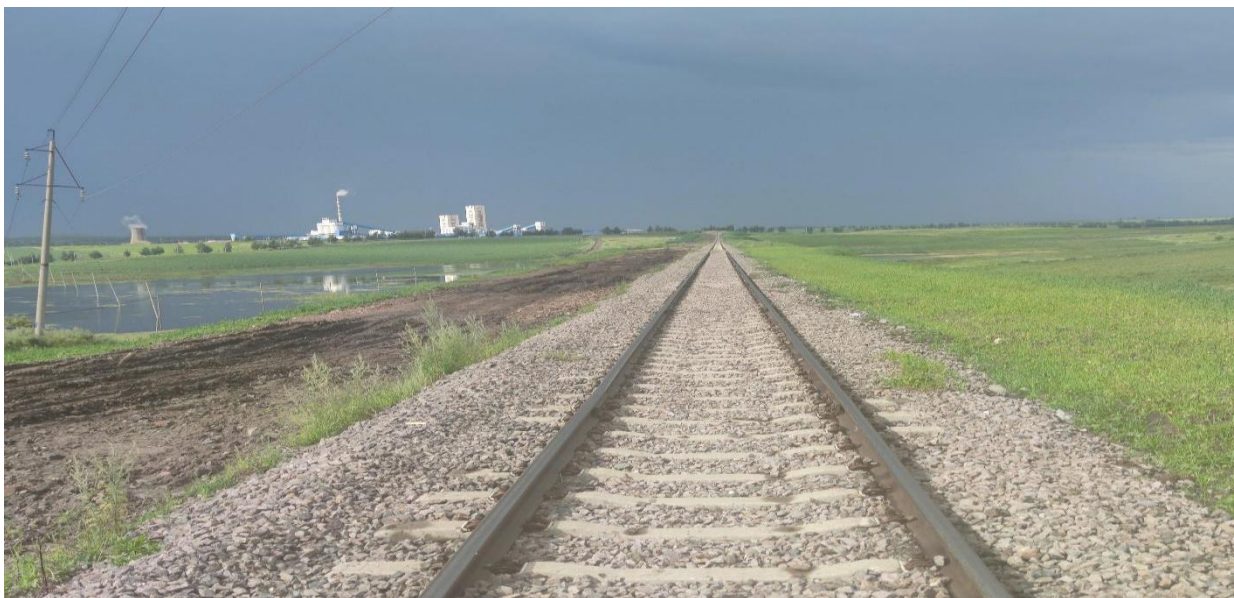
图 1-15 矿区自备铁路

矿区自备铁路从工业场地中部的储煤仓南侧为起点延东北向前进并入滨州铁路，矿区内自备铁路长度为 3.94km、宽度为 10m-17m；铁路路基两侧边坡高 0.5m-14m、边坡坡度 10° - 30° 。由于铁路受工作面采动的影响，按铁路下采煤布设两条沉降观测线，根据监测数据计算，受采动影响的铁路最大下沉值为 5.613m，且此区域路基边坡较高、坡度较陡。目前自备铁路部分路段路基出现裂缝。见图 1-15、图 1-16、图 1-17。

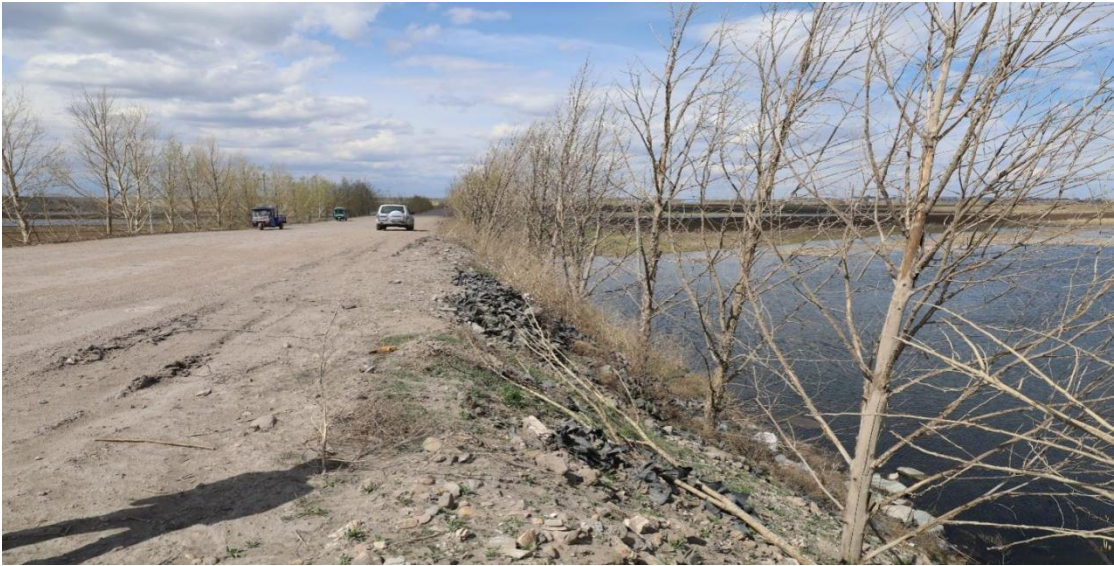
图 2-6 治理后的矿区公路

利用矿山矸石对地面塌陷区内损毁道路及铁路路基进行回填整平，保证运输畅通，机械使用推土机、装载机、自卸车等；治理公路长度 400m，回填土方量 3.82 万 m³，治理铁路长度 1400m，回填土方

该分期方案已于 2017 年 5 月 18 日通过了由呼伦贝尔市国土资源局组织的实地验收，本期治理工程共计投入资金 379.5 万元，治理效果较好。治理区拐点坐标见表 2-6，治理效果见图 2-6、图 2-7。

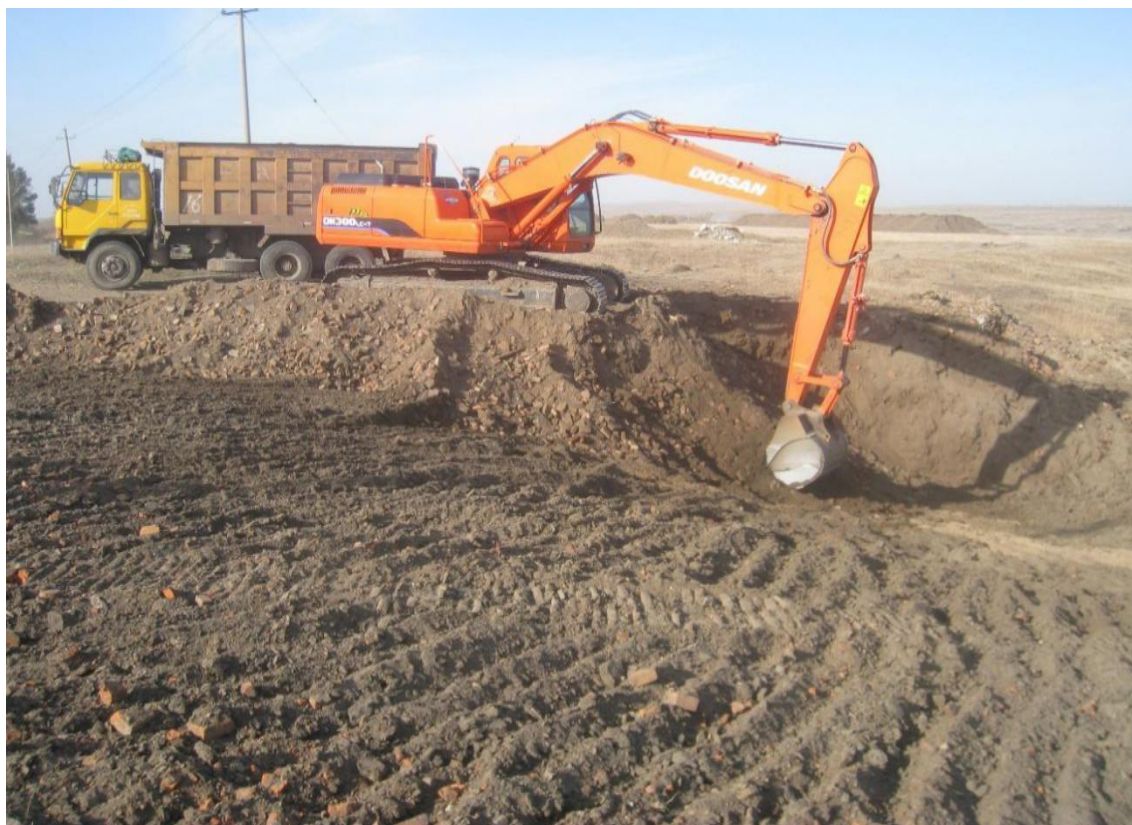
图 2-9 治理过程中表土剥离

大雁矿区地表腐殖土厚度在 0.2m-1.3m 左右不等，大部分地区的腐殖土厚度在 0.3m 左右。同时，腐殖土资源非常缺少，为了保证治理后的区域能够有足够的覆土资源，为治理后的饲草生长、树木成长提供保障。在表土剥离时，我们采取了薄土层按其厚度堆到指定地点存放；厚土层剥离时充分利用铲车、钩机等设备尽最大深度对土层进行剥离存放，对剥离后出现的取土坑，采用矸石或固体废弃物回填，达到一定厚度后再利用剥离出来的腐殖土进行覆盖，将节余下来的腐殖土用于土资源缺少的地段。虽然在剥离较厚腐殖土资源时产生的费用表面相对增加，但实际比远距离运土成本低了很多，而且大雁矿区现有土地资源紧缺，没有足够的覆土资源可以利用，通过此方式有效地利用了表土资源，最大限度的减少外运覆土量。

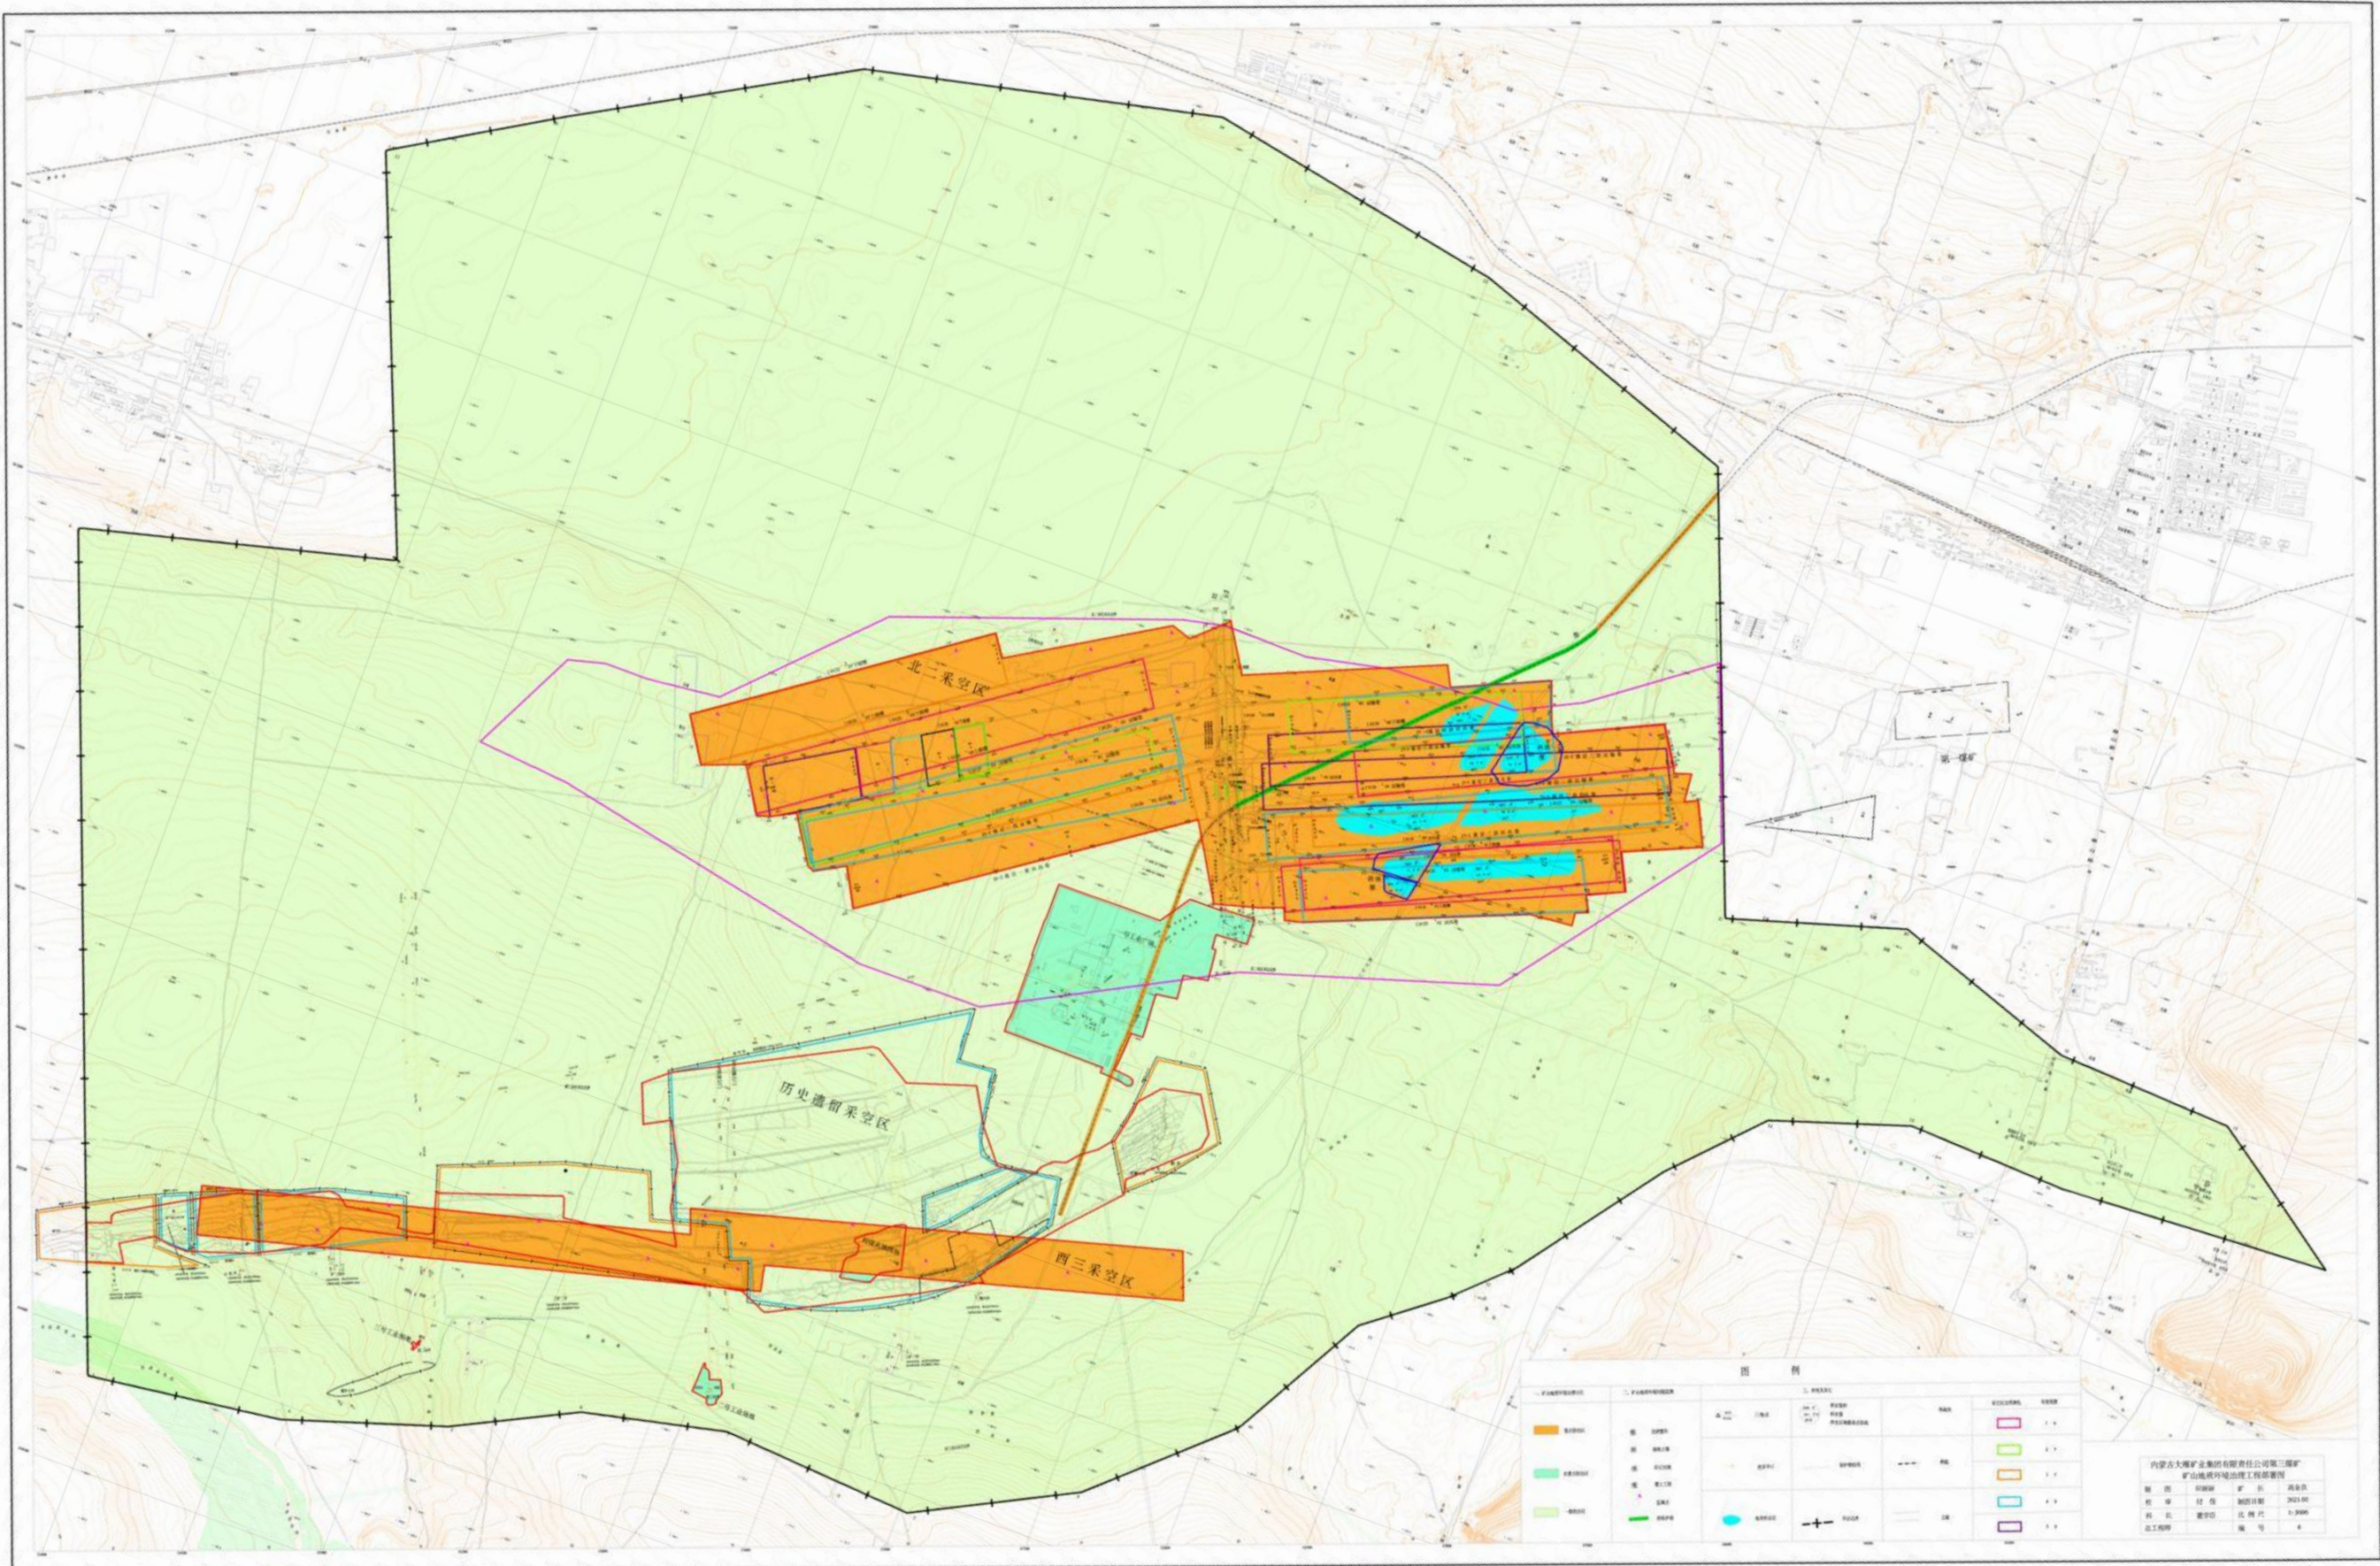
内蒙古大雁矿业集团有限责任公司第三煤矿矿山地质环境治理工程部署图

矿方已对矿山目前采空区范围所存在的轻微地面沉陷等进行了治理，但随着矿山的进一步开采，将会在地下产生更多的新的采空区，地面沉陷等地质灾害也有可能伴随着发生，待本次开采工作面引发的沉降基本稳定，地表不再继续下降，无大面积的地表变化时进行工程治理。本年度矿山地质环境治理主要分为 2 项工程，首先对沉陷坑进行复垦，受沉陷影响的矿区自备道路进行回填平整，其次加强地质灾害监测工作。

沉陷区南一坑复垦总面积 27160 m²。剥离腐殖土与原土 54320m³，预计回填矸石 95700m³，其中需挖出腐殖土 0.5m 厚、原土 1.5m 厚。待挖掘工作完毕后回填矸石至设计标高-2m 处，回填完毕后将挖出的原土及腐殖土回填至设计标高。
